学科V (施工)

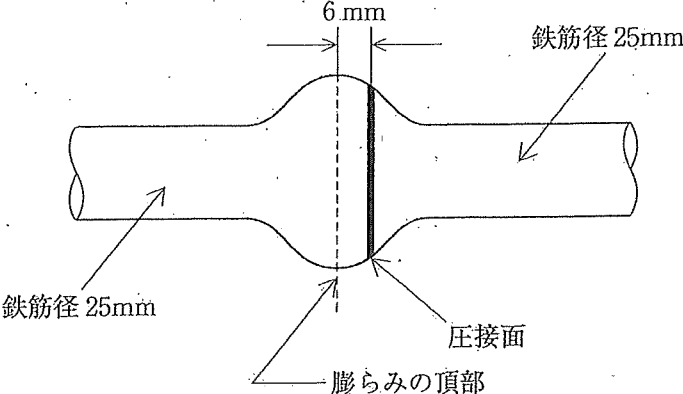
検査項目	外観形状
<p>23%</p> <p>①</p> <p>圧接面のずれ</p> <p>$\frac{1}{4}d$以下</p> <p>$\frac{25}{4} = 6.25\text{mm}$以下</p>

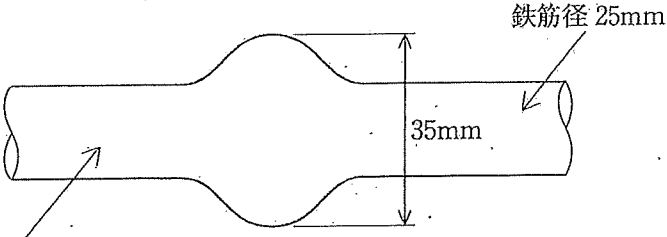
<p>13%</p> <p>2.</p> <p>圧接部の膨らみの直径</p> <p>$1.4d$以上</p> <p>$\frac{35}{25} = 1.4$</p>

$\frac{35}{25} = 1.4$
 $\frac{27}{25} = 1.08$

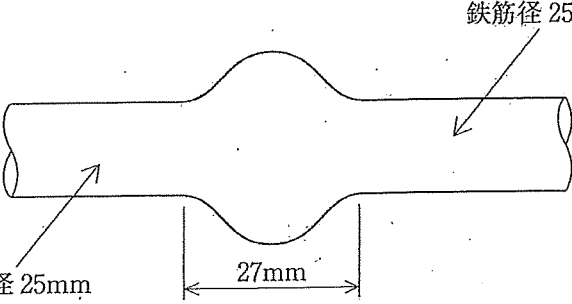
<p>54%</p> <p>3.</p> <p>圧接部の膨らみの長さ</p> <p>$1.1d$以上</p> <p>$\frac{27}{25} = 1.08$</p>

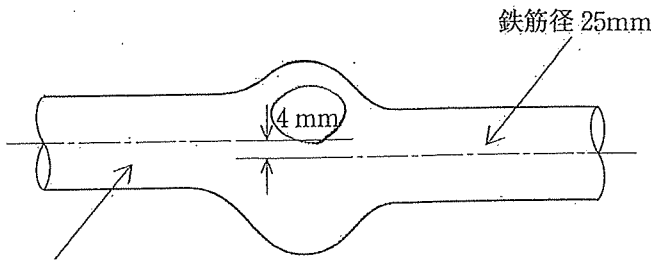
<p>7%</p> <p>④</p> <p>鉄筋中心軸の偏心量</p> <p>$\frac{1}{5}d$以下</p> <p>$\frac{25}{5} = 5\text{mm}$以下</p>
